Altes Klingenmünster - die Ziegelhütte

Vom Abbau des Lehms bis zum fertigen Backstein

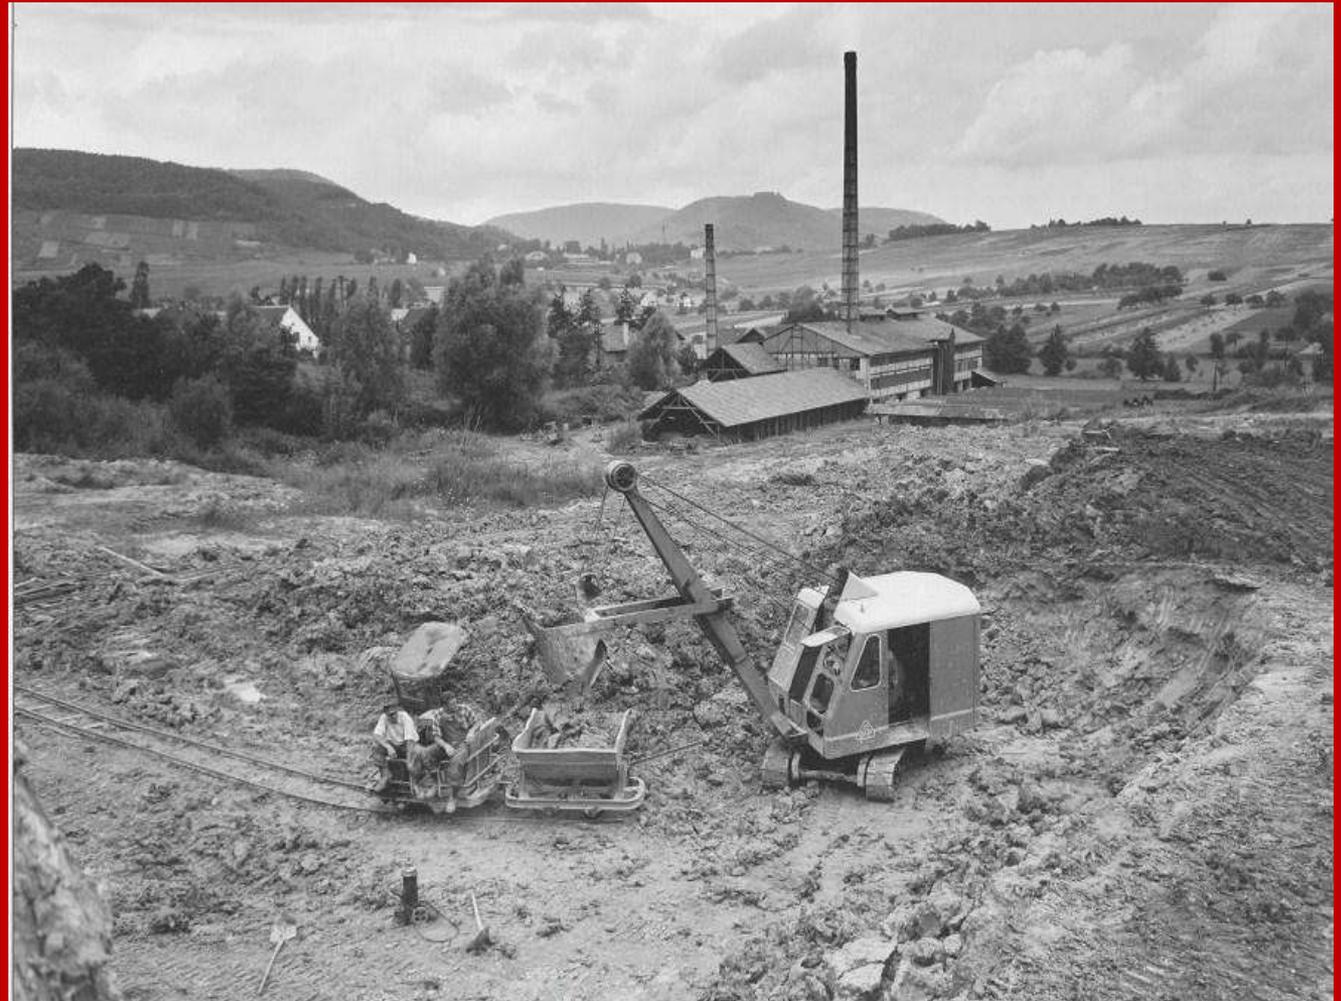
Der Lehmabbau war in früheren Zeiten noch schwere Handarbeit; später wurden Eimerfräsen eingesetzt. Seit den 1950er Jahren besorgte diese Arbeit ein Bagger. Der Lehm wurde auf Kipploren verladen und mit einer kleinen Lok zur Fabrik transportiert.

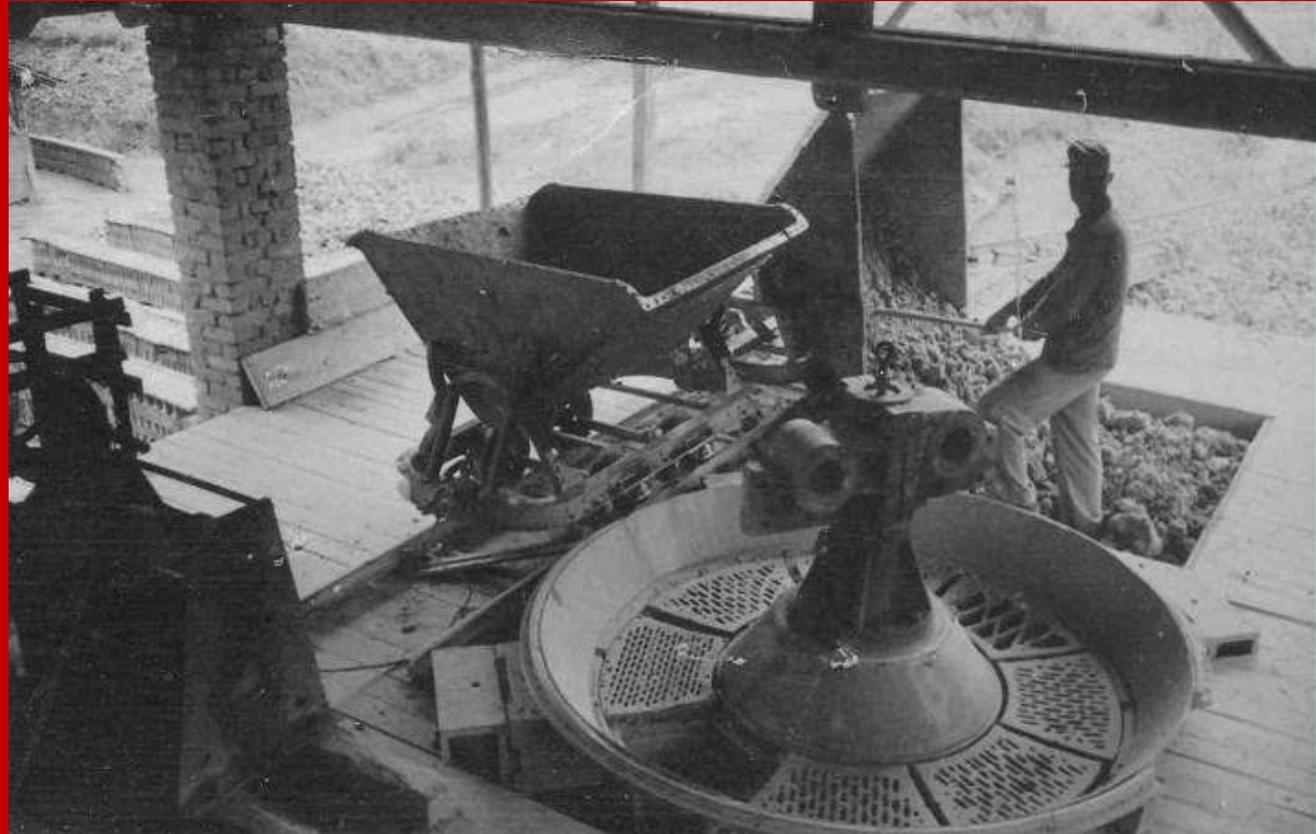
Der Lehm wurde in den Beschicker eingebracht. Dahinter befand sich der Kollergang, in dem die Lehmmasse durch zwei gegenläufige Walzen gedrückt wurde. Anschließend wurde sie auf einem Förderband zur Presse transportiert.

Abhängig von der Beschaffenheit des Rohmaterials, traten manchmal sogenannte „Kalkmännchen“ auf, d.h. Kalkeinlagerungen, die dazu führten, dass der Backstein beim Brennen auseinander fiel. Dieses Problem versuchte man dadurch zu lösen, dass Streusalz zugesetzt und die Walzen im Kollergang enger gestellt wurden.

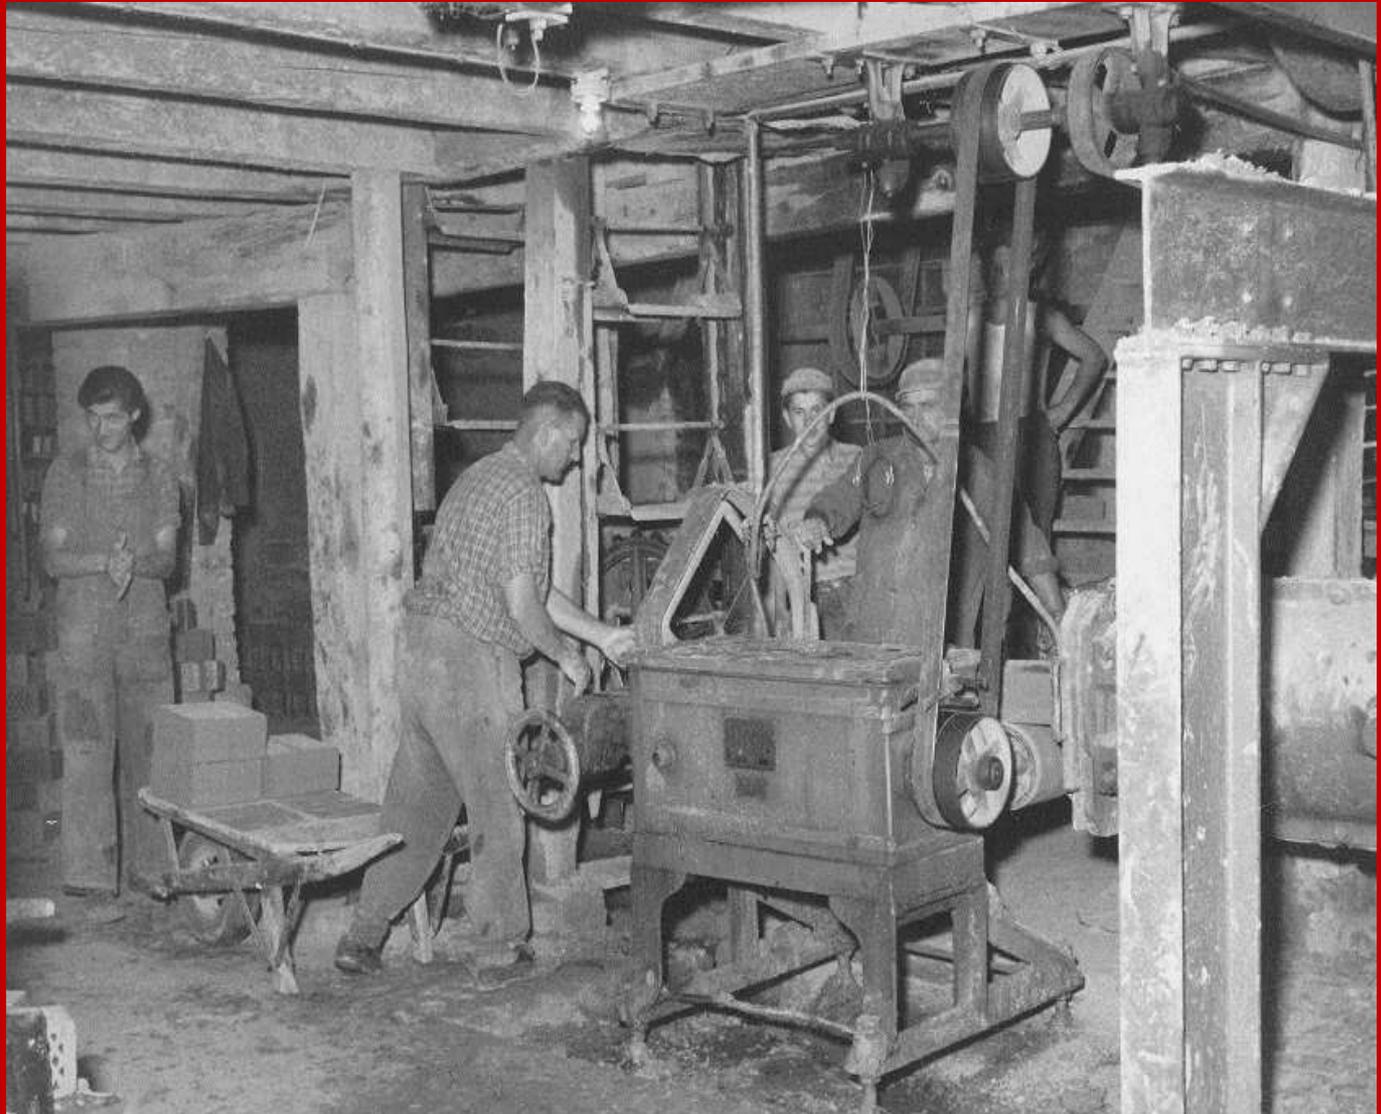
Am Ausgang der Ziegelpresse wurde ein Mundstück eingesetzt, durch das der Lehm, entsprechend der gewünschten Form des Endproduktes, gepresst wurde. Dahinter wurden die Rohlinge durch einen Abschneideautomaten abgetrennt und aufgesetzt.

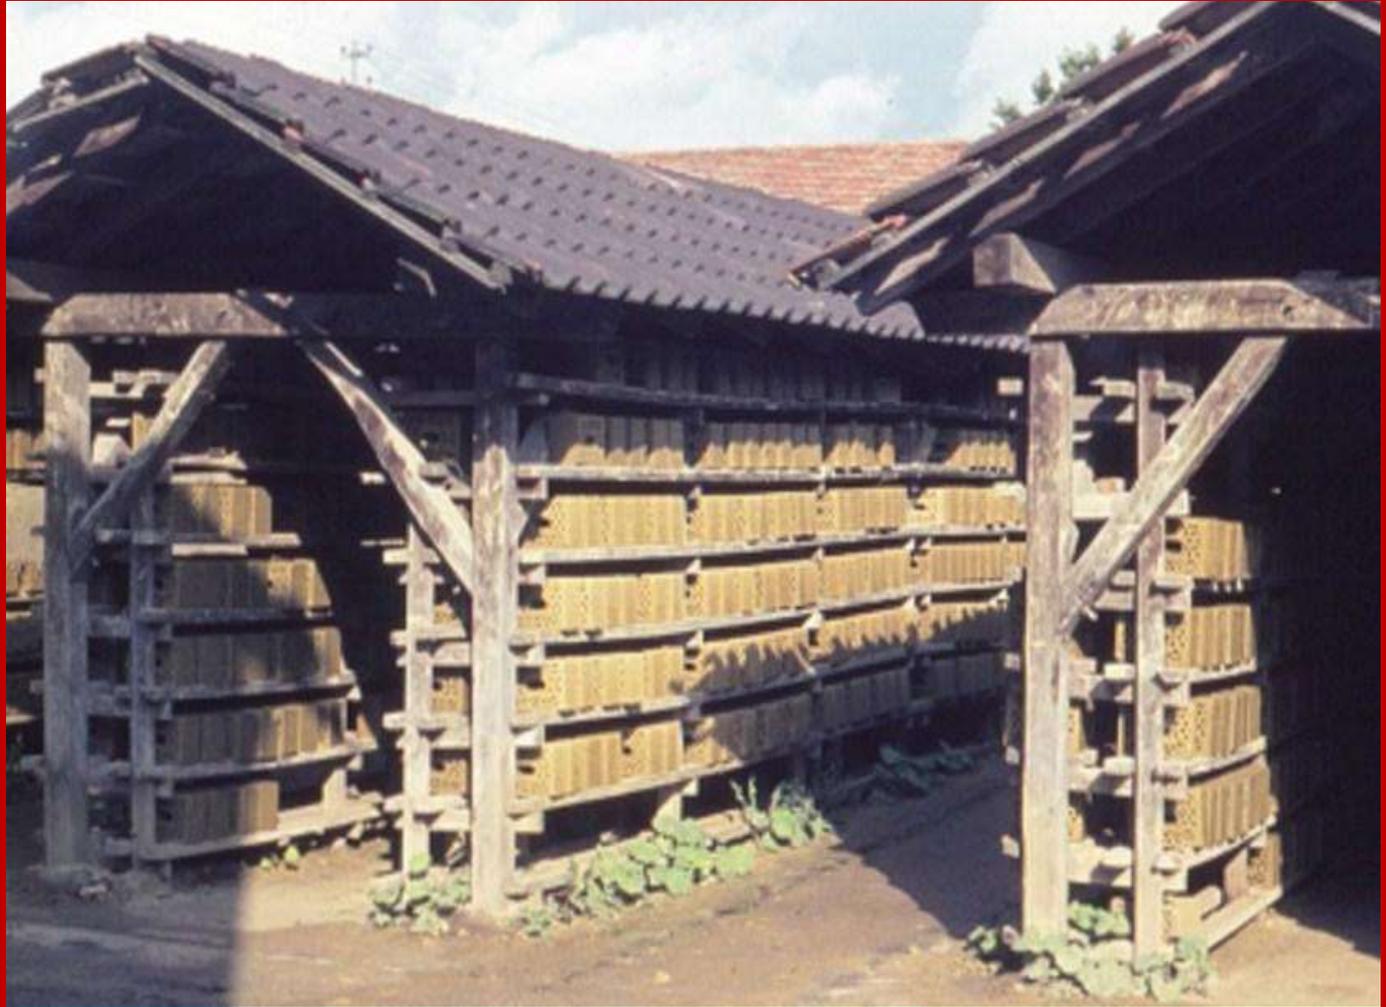
Nun wurden die Ziegelrohlinge mit Schubkarren von der Presse zu den Trockenräumen transportiert. Dort wurden sie in regalähnlichen Stellagen für zwei bis drei Wochen aufgesetzt.

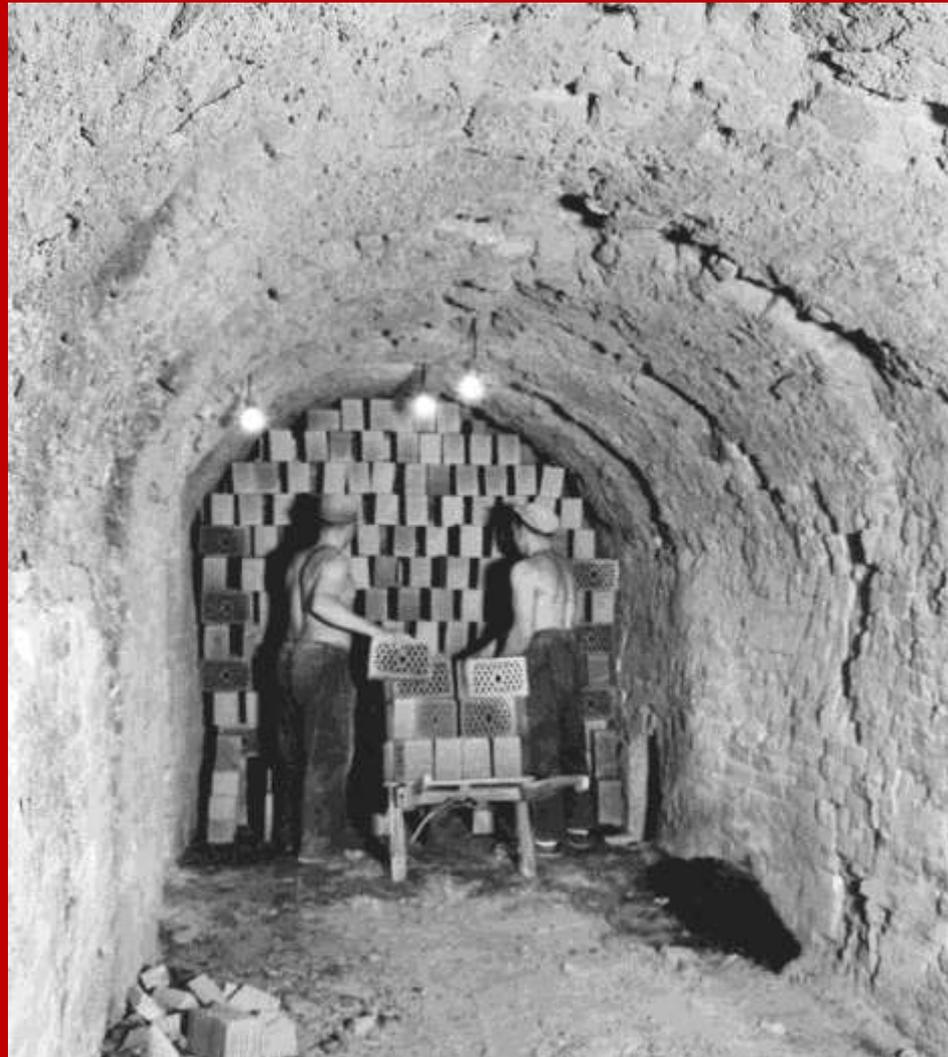
Die Ziegelrohlinge wurden nach ausreichender Trocknung in eine Kammer des Ringbrennofens von den „Einsetzern“ eingebracht und nach einer genauen Anordnung aufgeschichtet.

Das über mehrere Deckenöffnungen eingebrachte Heizmaterial (Kohle) konnte sich so gleichmäßig verteilen.

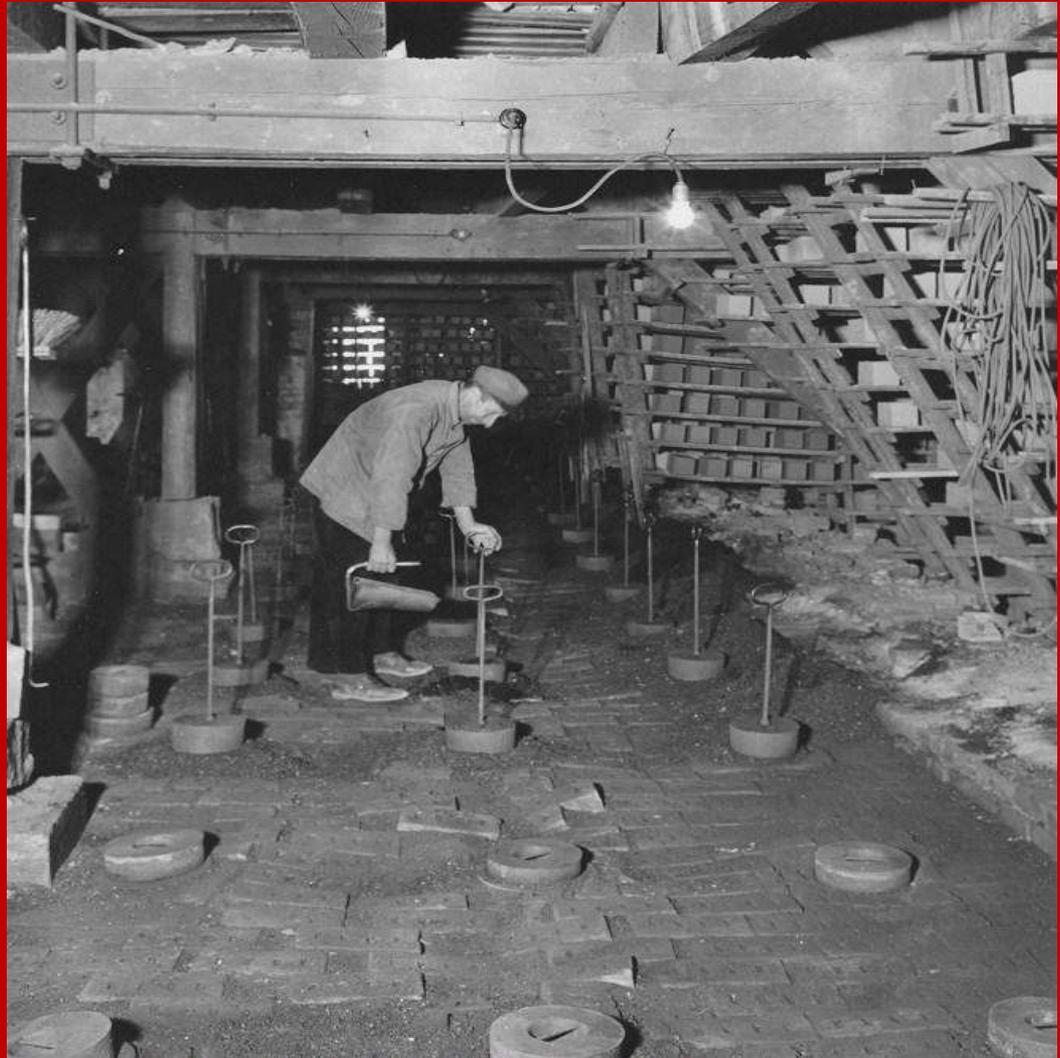
Der Brennofen wurde als „Seele der Ziegelei“ bezeichnet. Der Brenner hatte deshalb eine besondere Stellung innerhalb der Belegschaft. Er verfügte weder über Messapparaturen noch über sonstige Kontrollgeräte zur Regulierung des Brennvorgangs. Alleine das Auge des Brenners und dessen langjährige Berufserfahrung entschieden über die Qualität der Backsteine.
